Volvo Construction Equipment

건설 장비 제조사, Simcenter Testing Solutions의 도움을 받아 음향 쾌적성을 향상시키다

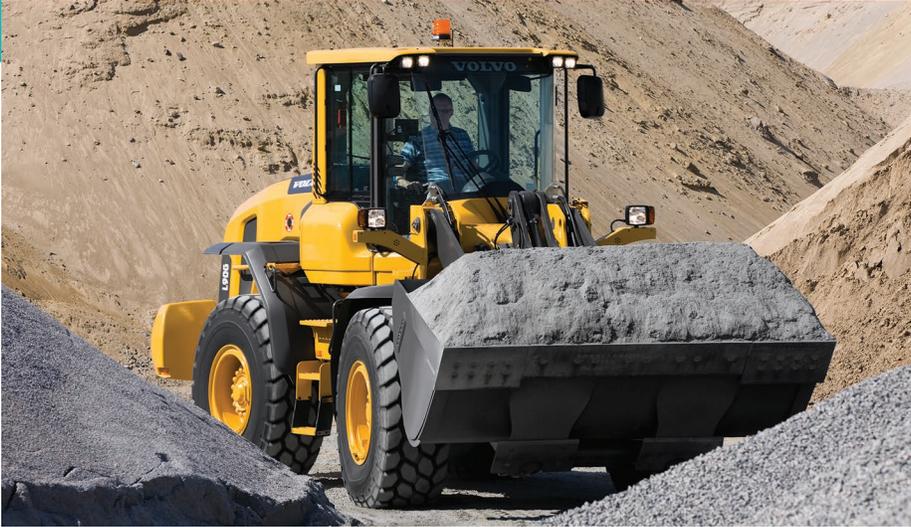
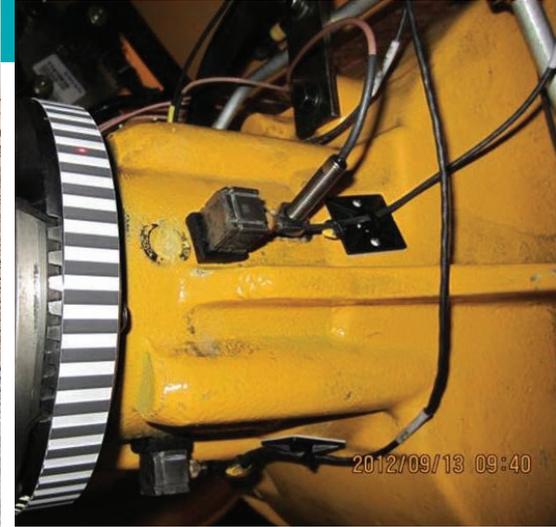
문제 해결을 위한 시도가 이어졌으며, VCE는 Simcenter Testlab 음향 테스트 포트폴리오에서 얻은 두 가지 솔루션을 시도해 보았습니다. 첫 번째로 프론트 액슬에 ODS (operating deflection shape) 해석을 수행해 작동 조건 중의 진동 패턴을 평가했습니다. ODS 평가는 60개의 가속 센서 위치에서 10회 수행했습니다. 상당히 시간이 걸리는 방식으로, 운전석 내에서 화이닝 노이즈가 정점에 달하는 2,520 rpm에서의 처짐 패턴에 특히 집중했습니다. 테스트 엔지니어는 이 속도에서 내부 소음 수준이 올라갈수록 진동 수준도 올라간다는 점을 파악했습니다. 그러나 소음이 3,000 rpm에서 피크를 찍는 것과 진동 피크와는 무관해 보였습니다.

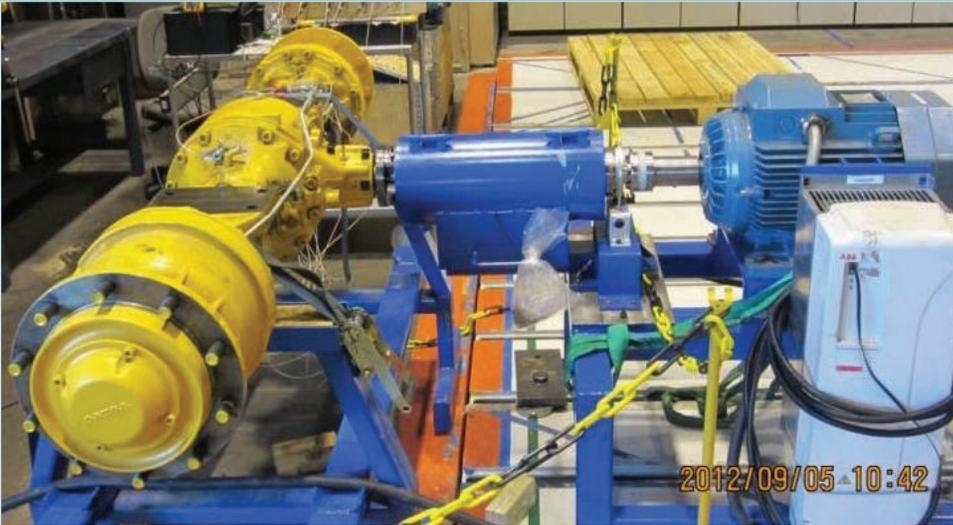
Simcenter™ Engineering 서비스와 협력한 세 번째 방식을 통해 한층 결정적인 결과가 도출됐습니다. 테스트 팀은 프론트 액슬에 세 개의 센서를 달았습니다. 왼쪽/오른쪽 드라이브 샤프트에 각각 하나씩, 피니언 샤프트에 추가로 하나를 놓고 가속 중 케이싱 내부 변위를 측정했습니다. 이를 통해 아홉 번째 프로펠러 샤프트 위치에 있는 피니언 샤프트에서보다 측면 샤프트에서의 변위가 훨씬 크다는 점이 드러났습니다. 게다가 피니언 베어링에서의 케이싱 진동 피크는 210Hz와 375Hz에서의 피크 변위와 분명한 상관 관계를 보였습니다. 이 테스트 및 그 외 관찰을 통해 프론트 액슬에서 화이닝 노이즈가 유발된다는 점을 분명히 알 수 있었습니다.

엔지니어들은 이 결과에 이어 비틀림 진동 해석을 통해 이 문제를 보다 심층적으로 들여다 보고자 했습니다. 하나는 리어 근처에, 다른 하나는 프런트 액셀 프로펠러 샤프트의 프런트 플랜지 근처에 있는 두 개의 레이저 센서를 통해 370Hz에서 구동계에서 비틀림에 의한 공진 피크가 뚜렷이 나타났습니다. VCE 엔지니어들은 이러한 발견 사항을 종합해 비틀림 모드가 2,400 rpm의 프런트 액셀에서 높은 여기를 유발하며, 진동을 줄이려면 기어의 품질을 개선해야 한다는 점을 파악했습니다.

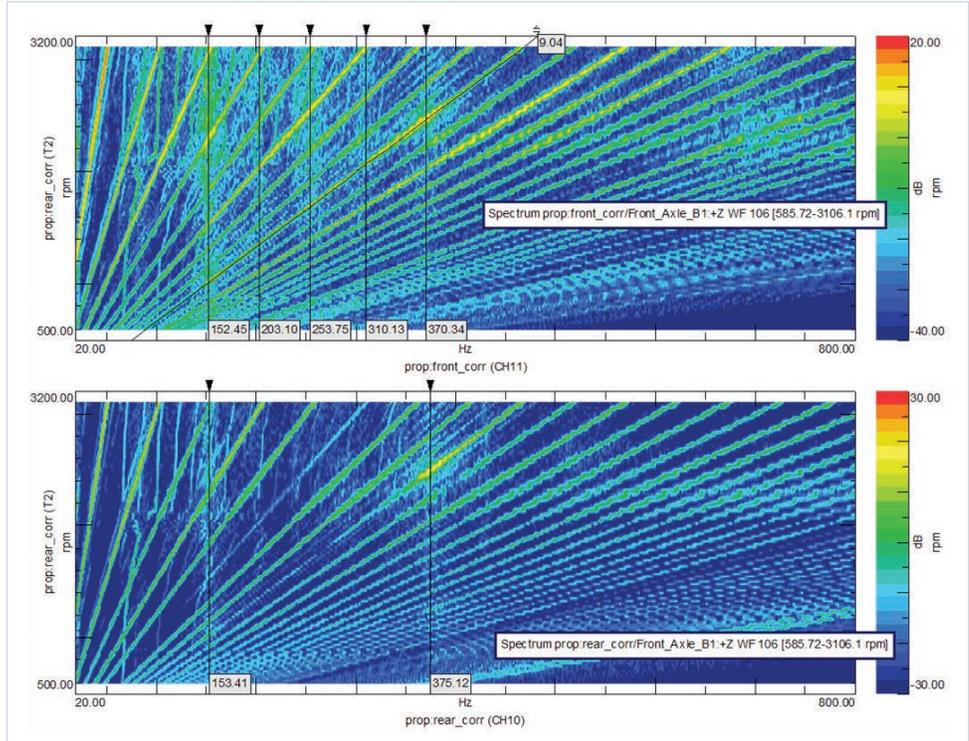
이 그래프는 프런트 액슬 플랜지 근처 프런트 프로펠러 샤프트 (위)와 중심 베어링 근처 (아래)의 비틀림 진동을 보여줍니다. 차수 9 진동은 370Hz에서 피크에 도달합니다.
